# O CASTELÓN DE CASTAÑOSO. AS EXCAVACIÓNS ARQUEOLÓXICAS (2015 E 2017)

Luís Fco. López, Miguel Ángel López Marcos e Yolanda Álvarez González

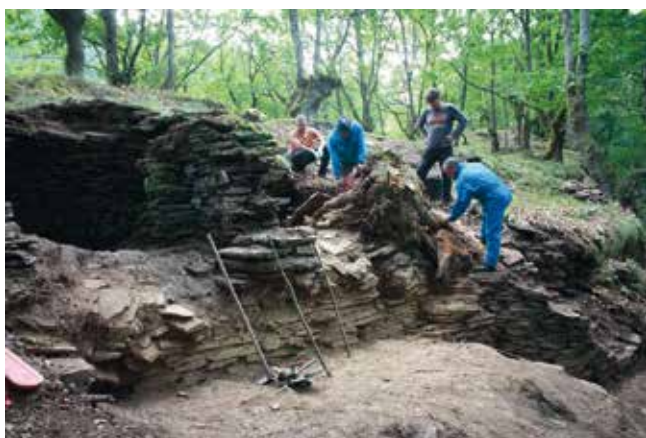
Fig. 3. Traballos de escavación da sauna e retirada de raíces.

Tras o desmonte parcial da corripa, procedeuse á delicada tarefa de ir eliminando de forma progresiva as raíces das árbores que incidían de forma directa na estrutura castrexa, labor que foi un dos máis complexos da intervención no que se refire aos traballos de escavación.

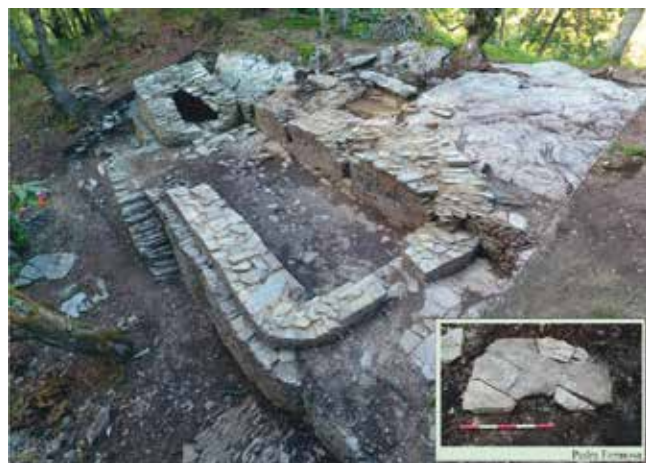
Fig. 4. Vista xeral do edificio da sauna e detalle da Pedra Formosa.

No espazo correspondente á antecámara da sauna apareceu, na zona máis próxima á cámara abovedada, unha gran lousa de cuarcita parcialmente tallada. Con posterioridade, puidemos comprobar que había outros fragmentos desta mesma laxa na mesma zona e que se trataba da Pedra Formosa da sauna.

Trátase dunha gran peza, de máis de metro e medio de ancho, que se atopaba caída e fragmentada ao interior da sauna, e que presentaba un orificio inferior típico destes elementos, aínda que non ten ningún tipo de elemento decorativo.

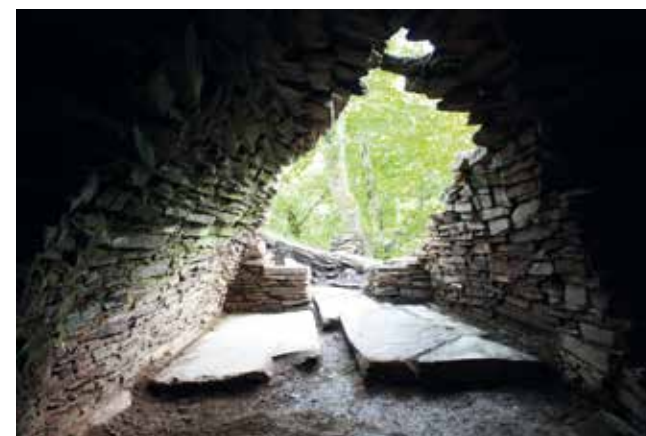
Fig. 5. Vista interior da sala quente, onde se poden apreciar na parte superior dous respiradoiros.

A altura do forno e sala de calor alcanza 1,75 m no interior e case 2 m no exterior dependendo da zona, xa que se trata de cubertas irregulares. Péchanse ambas as estancias en falsa bóveda por aproximación de fiadas e remátanse con pequenas aberturas de 20 cm de diámetro que fan a función de respiradoiros rexistrables. Documentáronse conservados un na cúpula do forno e dous na sala de calor separados entre si uns 20 cm. Non é posible asegurar a cantidade de respiradoiros existentes ao longo da sala, pero sen dúbida habería máis de dous. Segundo a cadencia e espazo existente podería haber ata cinco orificios aliñados e tallados nas lousas cimeiras.

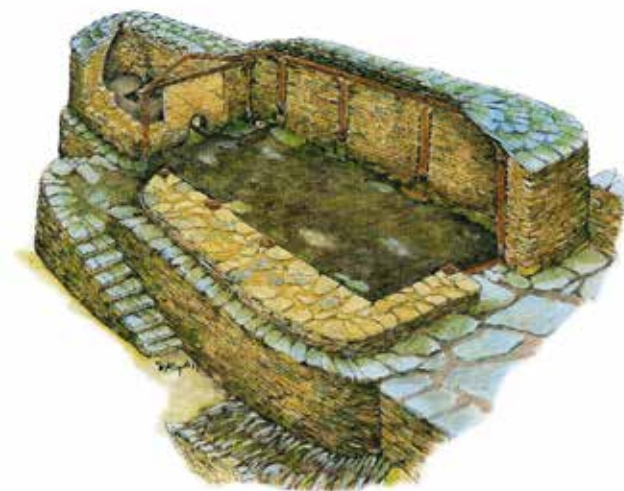
Fig. 6. Reprodución da estrutura dos restos descubertos da sauna do Castelón (debuxo Miguel Ángel López).

As estancias principais desenvólvense nunha ampla superficie dividida en varios espazos: o forno, a sala quente e a sala tépeda, cunha extensión de 5,6, 16,72 e 64,85 m<sup>2</sup> respectivamente.

A planta semicircular do forno comunícase directamente coa sala rectangular quente, nun rápido tránsito de cubertas pasando da cuberta en forma de cúpula por aproximación de fiadas (ou falsa bóveda) a outra cuberta abovedada e de planta rectangular en cuxa

entrada se perfila a pedra de acceso (pedra formosa). Entre ambas, unha estrutura rectangular de 45 cm de profundidade tallouse na base de lousa, para servir de contedor de auga e de cantos rodados.

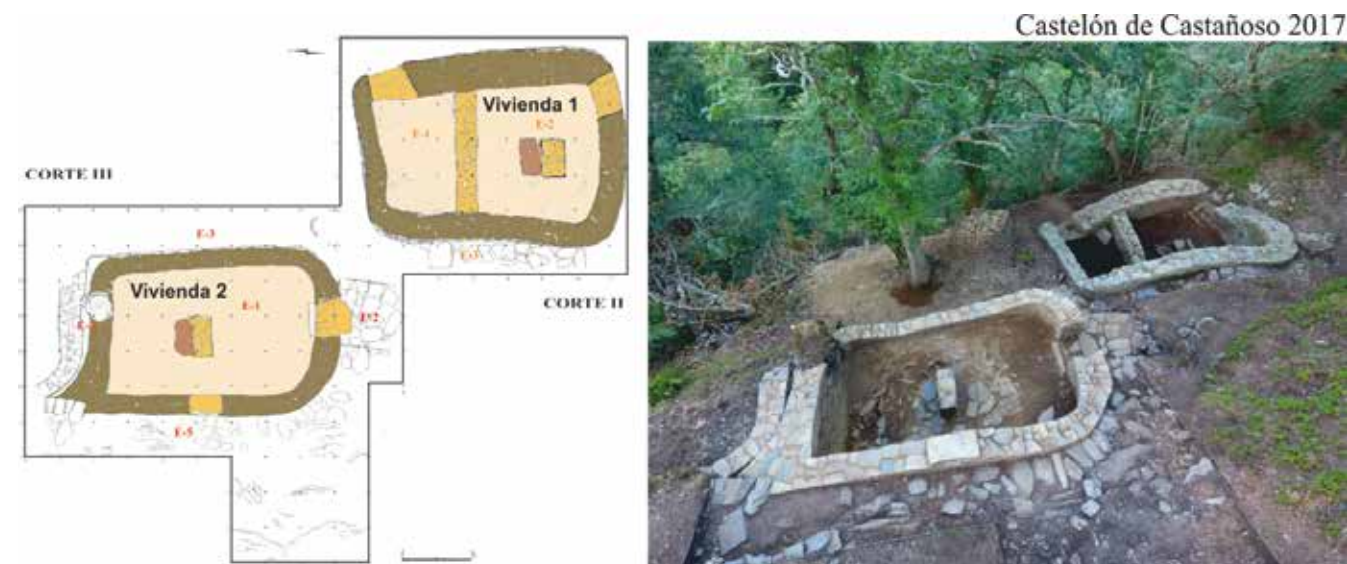
Fig. 7. Planta e vista xeral das dúas unidades de ocupación escavadas no Castelón de Castañoso.

O espazo 1 (fig. 7) corresponde á estancia máis ampla da vivenda, a meridional. A morfoloxía da derruba fai pensar en operacións rápidas e violentas. Apenas aparece argamasa entre a derruba e isto débese a que a maior parte desta pertence ao muro medianeiro, que, a diferenza do que conforma o perímetro da vivenda, está construído sen a argamasa amarelada. A derruba en certas partes da vivenda, sobre todo no tramo oeste, presentaba máis de metro e medio de potencia.

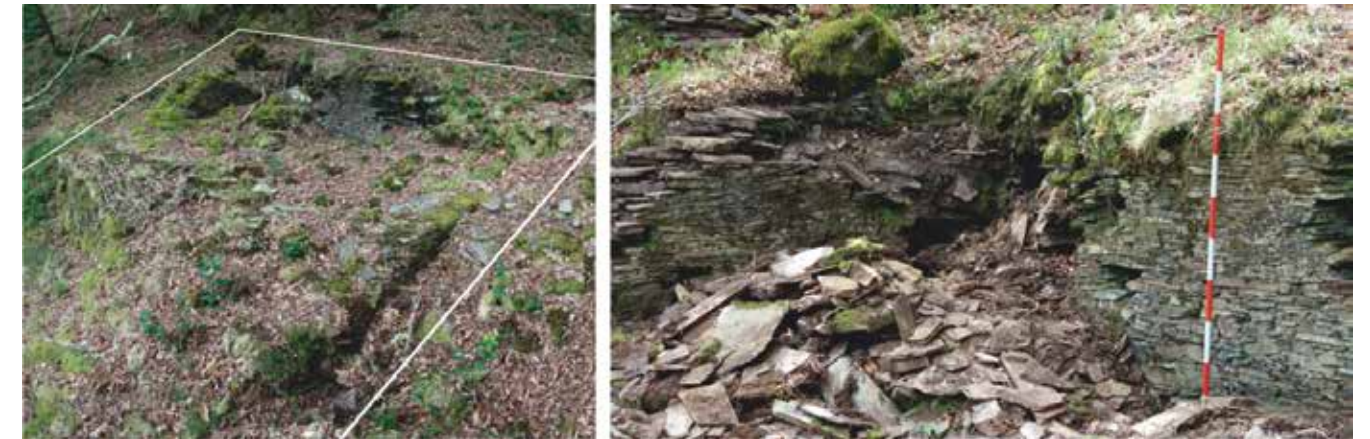
Fig. 8. Vista xeral do corte II o comezo da escavación. Detalle das lagoas que presentaba o paramento da vivenda causadas por intervencións de furtivos.

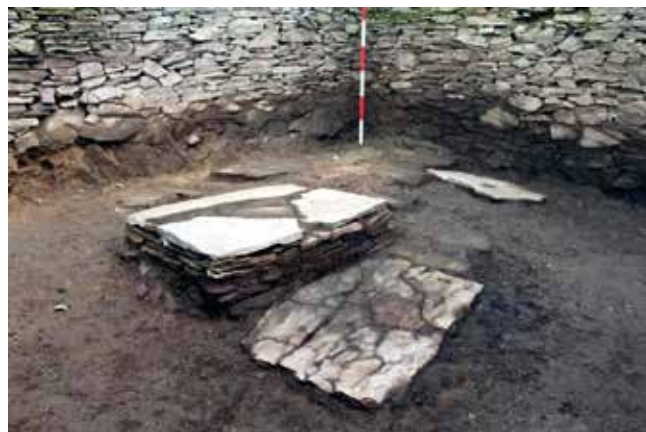
Fig. 10. Detalle da estrutura asociada ao fogar na vivenda I.

Vivenda I. É unha construción de grandes dimensións escavada parcialmente na primeira campaña e completada na segunda. Unha vez feita a limpeza, detectouse un muro medianeiro, que dividía a estancia, e dous accesos, un para cada altura (fig. 10).

Na escavación da campaña do ano 2017, localizouse o fogar asociado a un muro que forma o paraventos ou poio, así como varios elementos materiais de cociña asociados. A mostra cerámica é relativamente abundante e cabe destacar a recuperación de varias moedas sobre o nivel de ocupación.

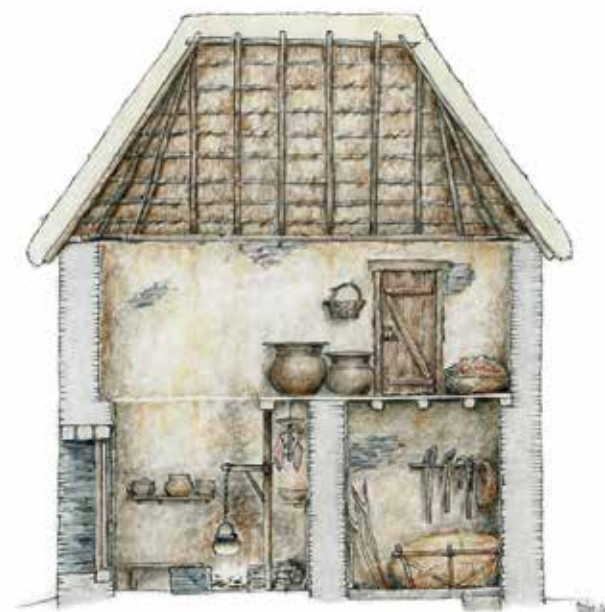
Fig. 11. Reconstrución da sección do interior da vivenda I do Castelón de Castañoso, onde se pode apreciar a disposición das dúas dependencias e o desenvolvemento en altura, co acceso superior (debuxo, J. Manuel Acebo).

Na campaña do ano 2017, acabou-se de escavar esta dependencia, constatando a existencia dun dobre nivel no chan da estancia. A base tallouse na rocha, pero dispúxose en dous niveis: a parte próxima á entrada atópase 30 cm máis baixa que a parte traseira.

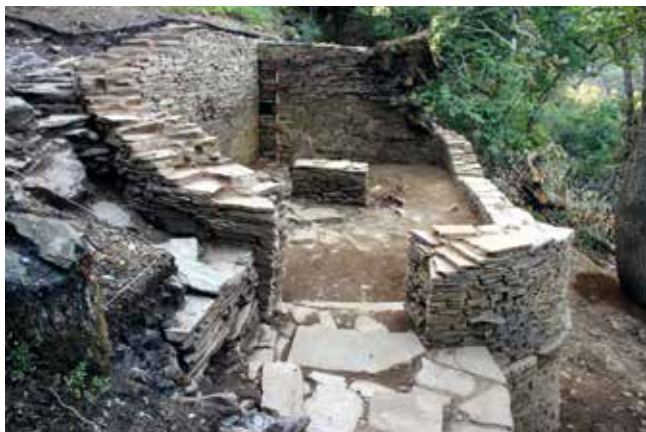
Fig. 12. Vista xeral da vivenda II ao finalizar a intervención, onde se pode ver a disposición da estrutura interior e a cornixa exterior que marca o nivel do chan.

Vivenda II. Na campaña do ano 2017, a intervención recuperou a vivenda contigua á escavada na primeira campaña. Trátase tamén dunha vivenda de grandes dimensións que conservaba unha importante potencia arqueolóxica e na cal se documentou igualmente o acceso á parte superior da vivenda. Os seus muros son grosos e, tras o cálculo do volume dos lenzos derruídos e a altura dos muros conservados na actualidade, conclúese que esta vivenda tivo unha altura superior aos 4,5 m desde a liña que ao exterior marca o nivel de pavimento. A altura sería aínda maior na parte leste, que funcionaba como baseamento, sumando 1,5 m (fig. 12). Esta estrutura non parece que contase cun pavimento de nivelación.

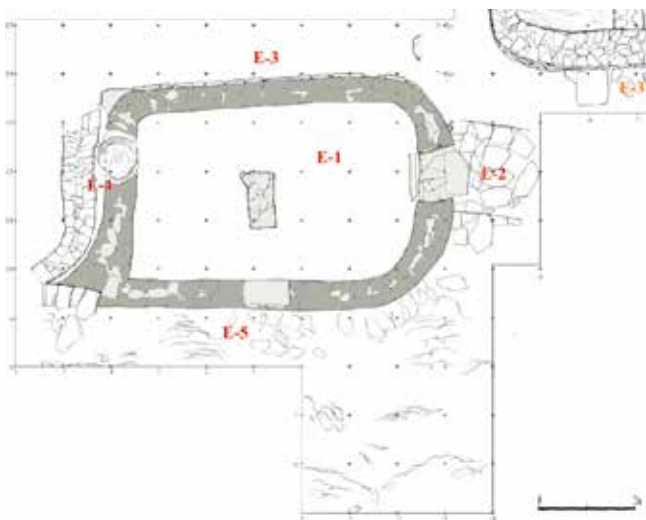
Fig. 13. Distribución de espazos da vivenda 11.

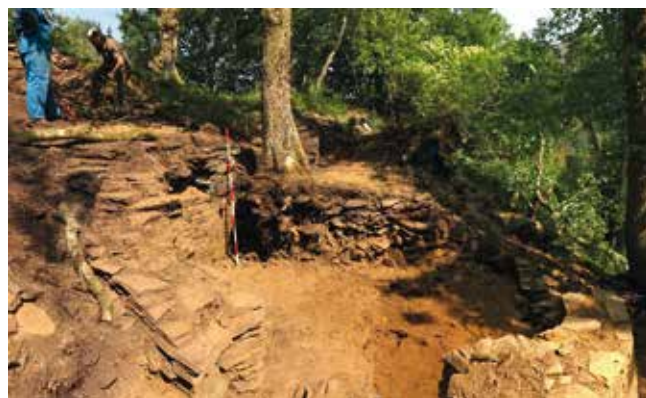
Fig. 14. Detalle do perfil estratigráfico no interior da vivenda durante o proceso de escavación, antes da retirada do árbore e cando apenas se levaban descubertos 2 m de potencia de muro.

O espazo 1 corresponde ao interior da vivenda. Tras a retirada da maior parte da vexetación, realizouse un control estratigráfico en que se puido comprobar a disposición do gran volume de derruba procedente dos muros e da cuberta, que estaba a selar o nivel de ocupación (fig. 15). Os restos da cuberta correspondían cunha estrutura de madeira cuberta con lousa,
